## Korridorsutredning Alby-Tovåsen 2022

En skrivbordsstudie över befintliga naturvärden.

**Titel:** Korridorsutredning Alby-Finntjärnen 2022

**Version/datum:** 2022-06-17

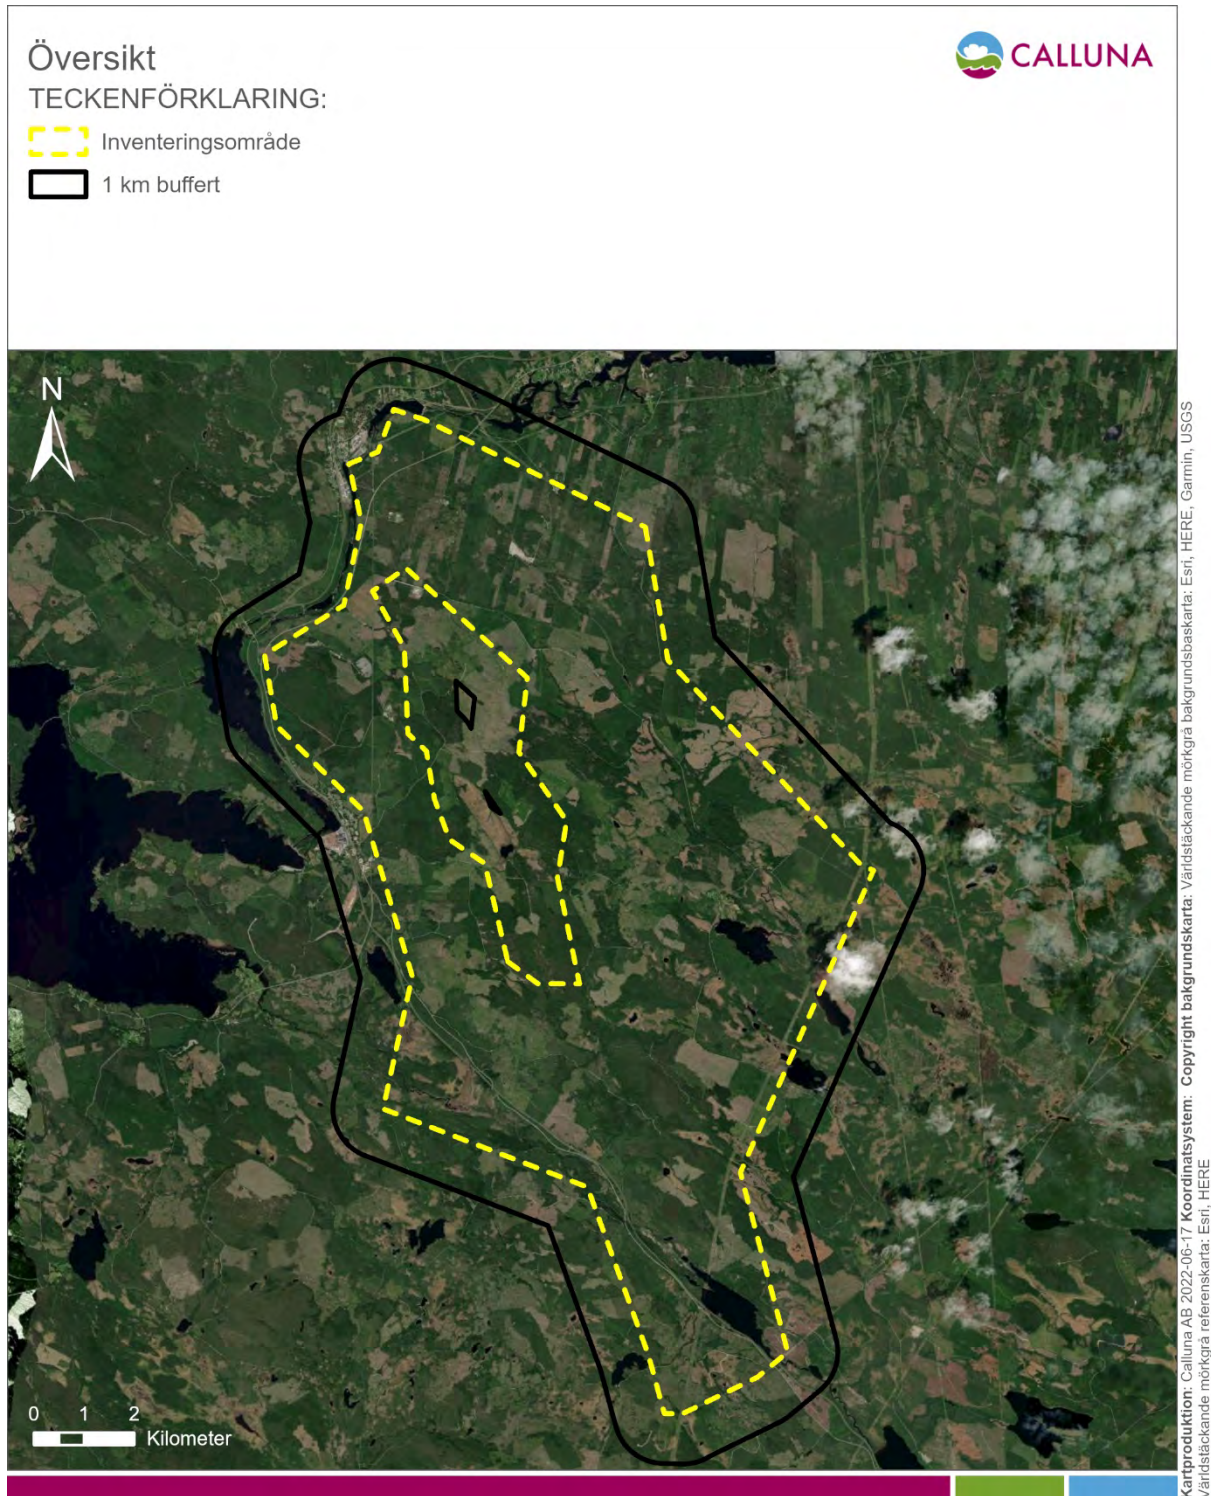
Figur 2. Översikt över inventeringsområdet med en buffert på 1 km.

Inventeringsområdet består av till stor del av produktionsskog med kalhyggen och yngre skog (fig. 2). Den östra delen av inventeringsområdet är något fuktigare med sumpskogar, öppna våtmarker, öppet vatten och vattendrag vilket leder till relativt högre naturvärden.
